## STRATEGI ADAPTASI ARSITEKTUR RESILIEN PADA BANGUNAN KAFE KAYU TERHADAP GELOMBANG TINGGI DAN ANGIN MUSIM DI KAWASAN PANTAI WARNA OESAPA, KOTA KUPANG

Rudini Alfian Raya Buan Lamahoda  
Program Studi Arsitektur, Fakultas Teknik  
Universitas Citra Bangsa  
Email: rudinialvian25@gmail.com

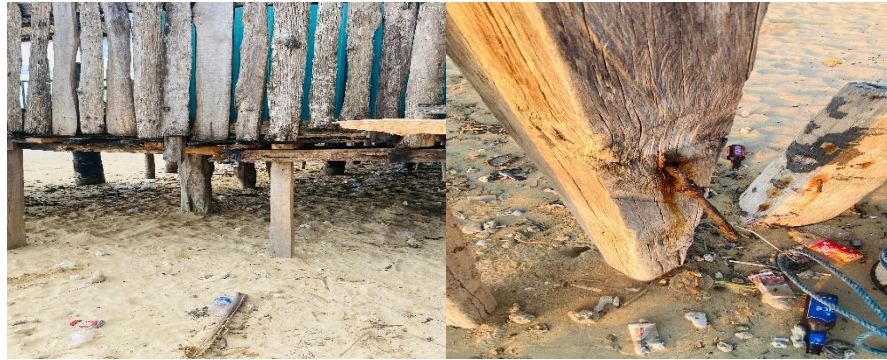
pengawetan khusus. Beberapa tiang sudah menunjukkan gejala pelapukan lanjut pada bagian yang bersentuhan langsung dengan pasir dan air laut.

**Gambar 1. Kondisi Pondasi Tiang Kayu yang Sudah Mengalami Penggerusan Pasir dan Pelapukan**  
(Sumber: Dokumentasi pribadi 2026)

Gambar berikut menunjukkan kondisi pondasi tiang kayu yang telah mengalami penggerusan pasir di sekitar dasar tiang serta pelapukan akibat paparan air laut dan cuaca. Kondisi ini berpotensi mengurangi stabilitas struktur sehingga memerlukan perhatian dalam upaya pemeliharaan dan perkuatan konstruksi.

Fondasi tipe 1 dan 2 akan berdampak sangat merusak karena kombinasi gaya angkat pada tiang, erosi pasir oleh gelombang, dan korosi pada kayu.

Pondasi kayu eksisting yang rentan terhadap erosi dan korosi perlu diganti dengan sistem pondasi yang lebih tahan terhadap kondisi lingkungan pesisir. Rahim (Rahim, 2019) menjelaskan bahwa strategi adaptasi Bajo terbukti bertahan puluhan tahun melalui penggunaan tiang dalam dari kayu keras yang ditancapkan ke dasar laut dengan sistem interlocking. Saman dan Kaharu (Saman & Kaharu, 2025) menambahkan bahwa prinsip meta-analisis terhadap konstruksi Bajo menunjukkan bahwa tiang dengan kedalaman yang memadai memungkinkan bangunan tetap stabil saat terjadi hempasan gelombang.
